Laadunvarmistus lämpökamerakuvaus- silla ja ilmatiiveysmittauksilla

Opinnäytetyö

Panu Tuunainen

31.05.2013

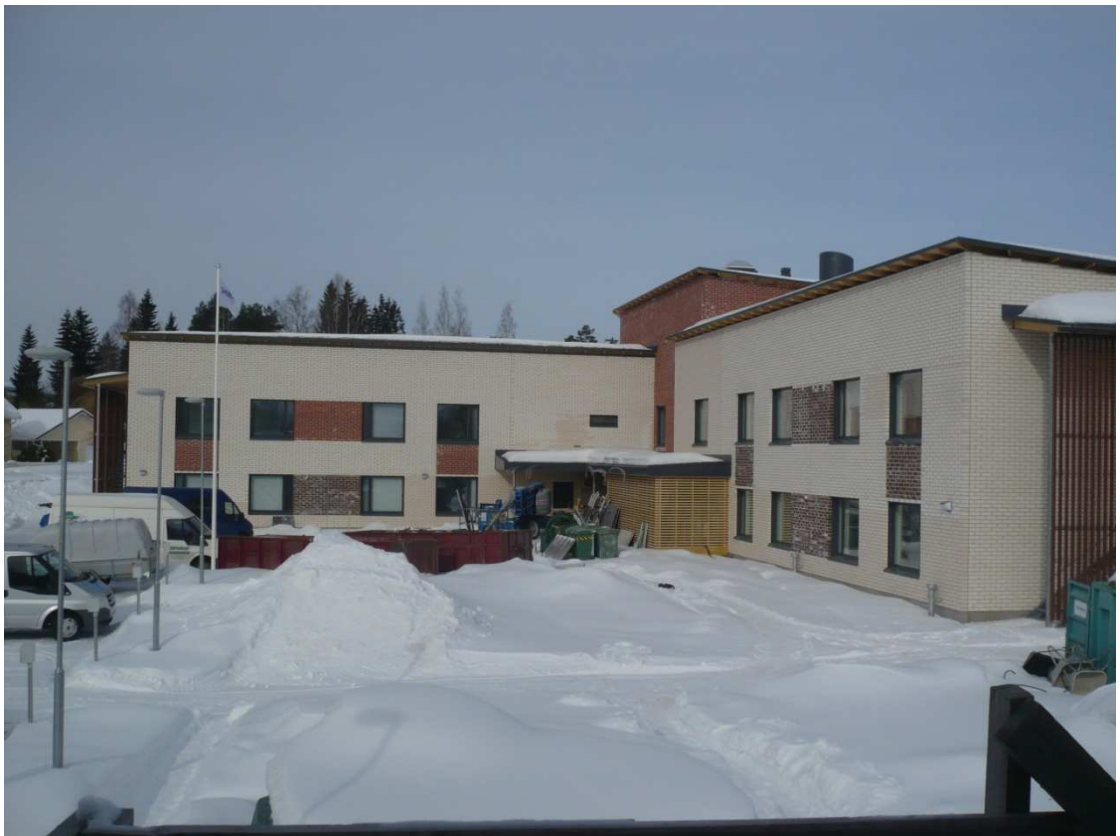
Kuva 1 Hoivakoti Aurinkopuisto. Kuva Panu Tuunainen

Työni kohde oli Hoivakoti Aurinkopuisto (kuva 1), joka sijaitsee Kuopion Saaristokaupungissa. Kyseessä on 60-paikkainen hoivakoti, jossa on 60 kappaletta noin 24 m² asuinhuonetta. Kohteessa on asuinhuoneiden lisäksi yhteisiä tiloja ja väestönsuoja, joiden ilmanvaihdon hoitaa yksi iso ilmanvaihtokone, jolle on tehty oma tila talon katolle. Kokonaistilavuus kohteessa on 12 400 m³ ja ilmatilavuus noin 10 000 m³.

Kohteen runko on betonielementtirunko. Ala-, ylä- ja välipohjat ovat ontelolaattarakenteisia, joista alapohja on tuuletettu. Katto on tyyliltään pulpettikatto. Ulkoseinän rakenne on sisäpinnasta ulkopintaan lueteltuna: maali ja tasoitus, betonielementti 150 mm, kivivilla 175 mm, tuulensuojavilla 50 mm, ilmarako 40 mm ja muurattu, poltettu tiili 130 mm.
